# PLANFenster

Energetische Sanierungsansätze  
für historische Fenster

## Knablhof

Sanierung der Kastenfenster  
durch Einbau einer Isolierverglasung  
und Einfräsen einer Dichtung

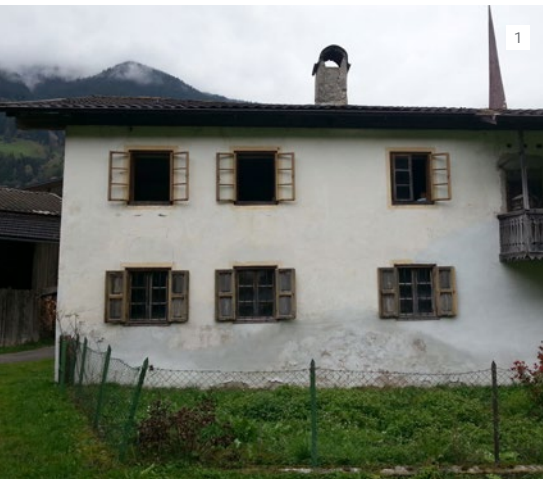
1. Südansicht  
**Altbestand**

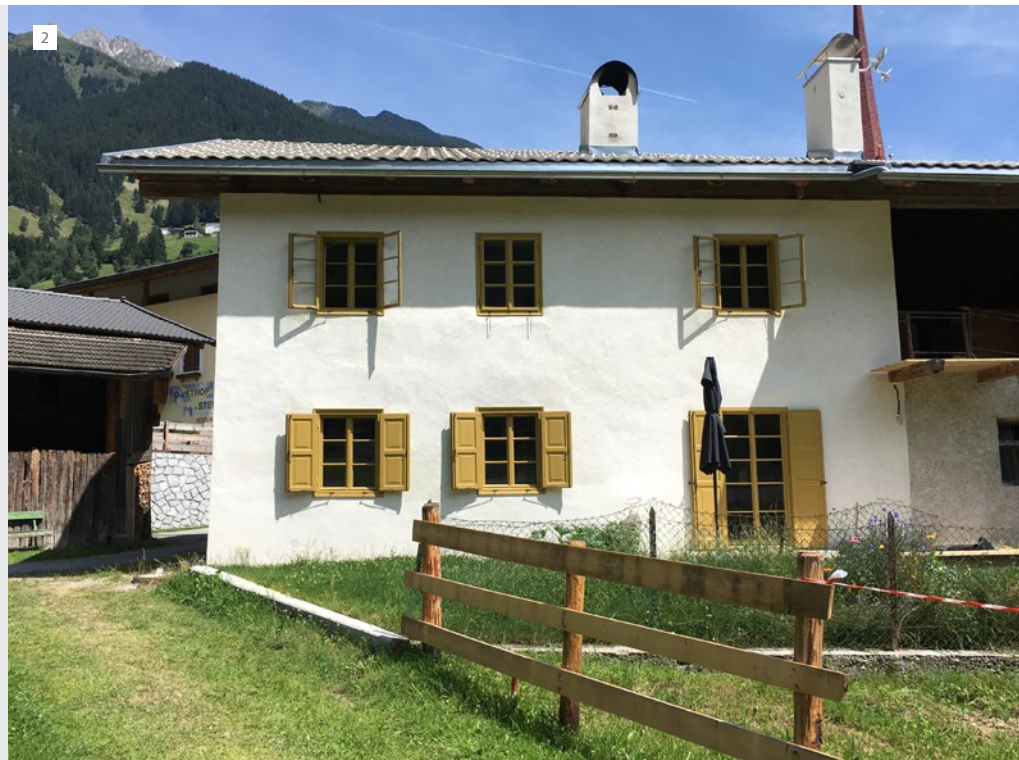
2. Südansicht  
**Sanierung**

<b>Beschreibung der Bauart und Materialien</b>	Lärche, Zylinderglasverfahren
<b>Beschreibung der Arbeitsschritte</b>	Entfernen der Eisenstäbe im Erdgeschoss Fensterstöcke im Mauerwerk saniert: Erneuerung des Anstriches mit Leinölfarbe; Einfräsen einer Dichtung Fensterflügel: innen Aufdopplung des Rahmens; Einsetzen einer Isolierverglasung; Verkittung der Isolierverglasung außen; Erneuerung des Anstriches mit Leinölfarbe am äußeren Fenster; Ausbesserung beschädigter hist. Außenscheiben mit intakten hist. Innenscheiben; Austausch eines hist. Fensters durch kompatible Fenstertür

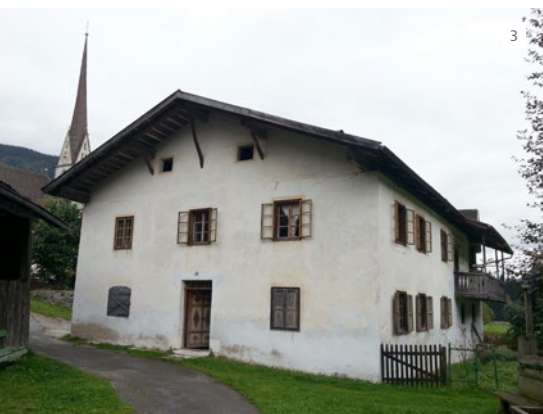
3. Westansicht  
**Altbestand**

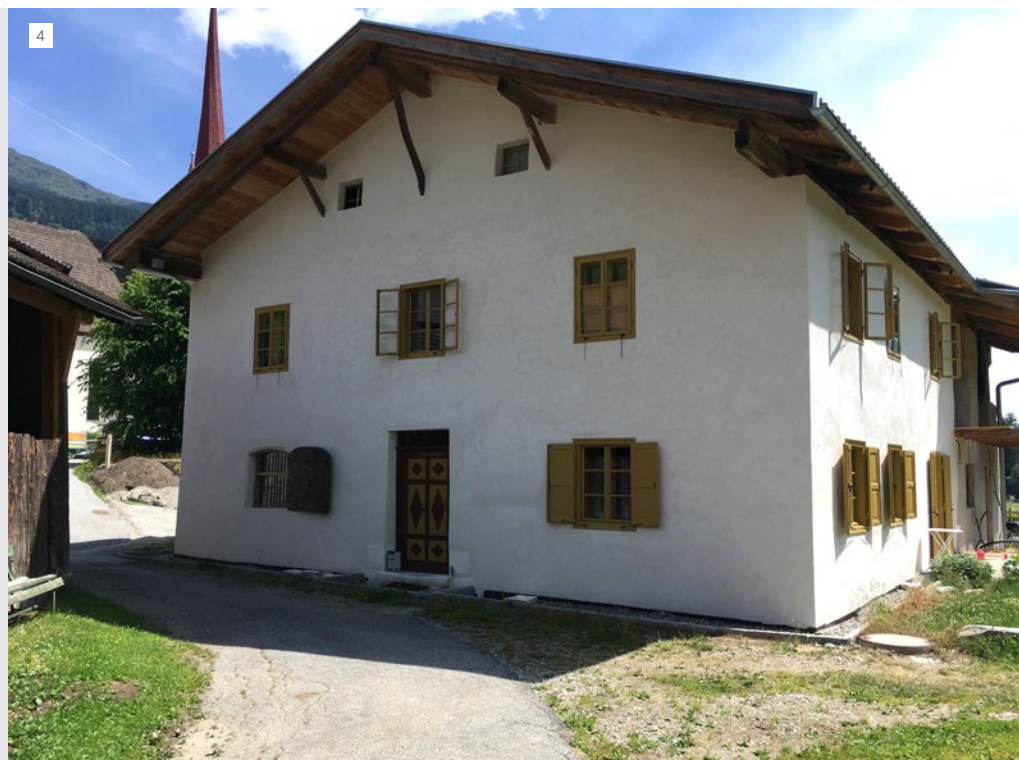
4. Westansicht  
**Sanierung**

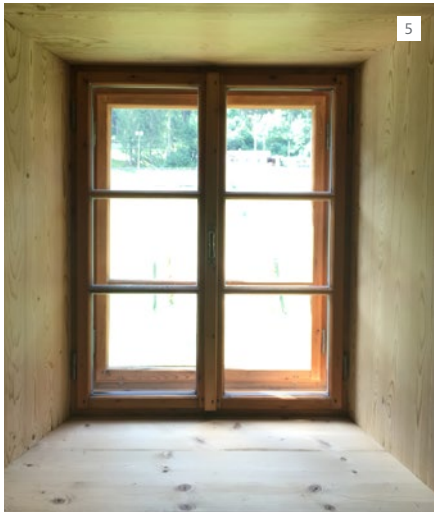
5. Innenansicht  
**Fenster Sanierung**

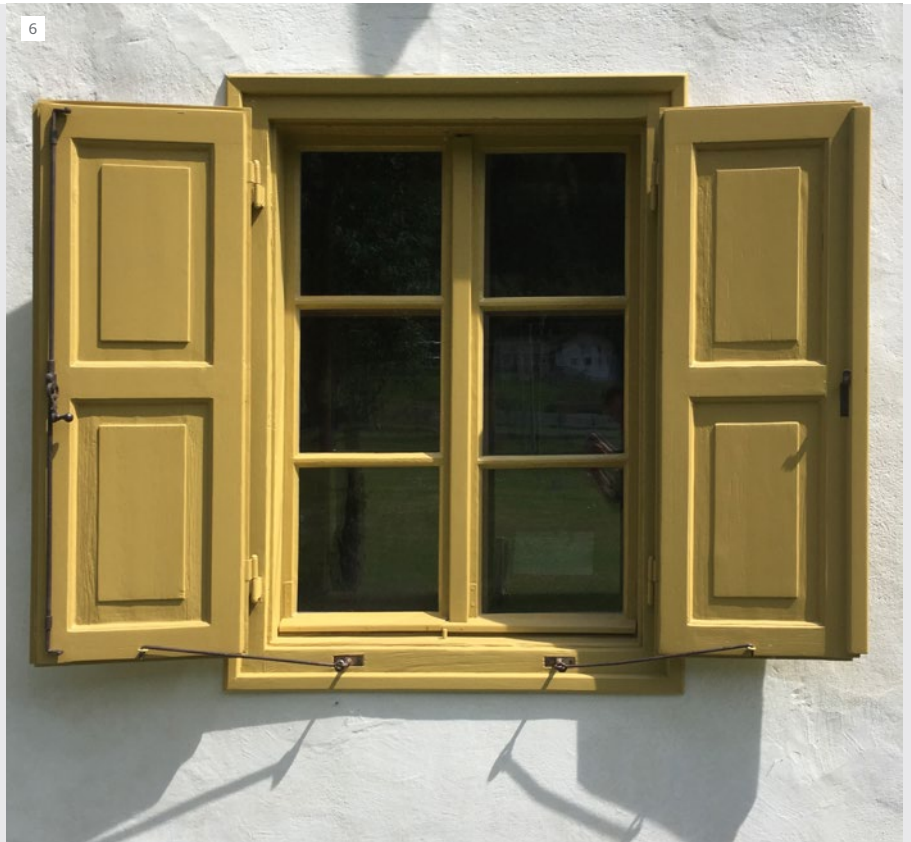
6. Außenansicht  
**Fenster Sanierung**

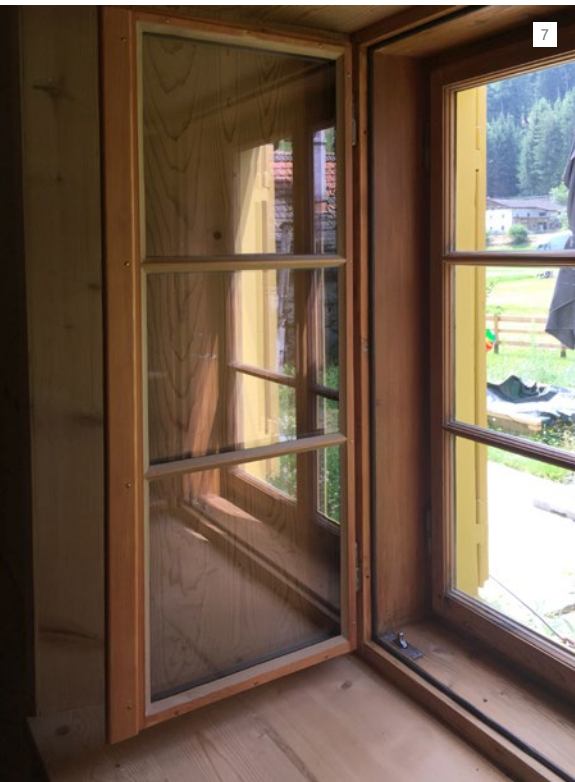
7. Innenansicht  
**Fenster Sanierung mit  
offenen Innenflügeln**

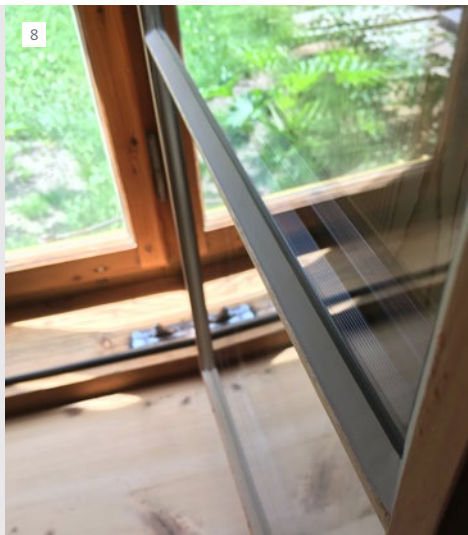
8-9. **Detail Sanierung**

Der Fensterbauer Josef Moser verwendete für die Sanierung ein System der Firma Zoller-Prantl. Die von der Firma eigens patentierten speziellen Dichtungen ermöglichen auch verzogene Fensterrahmen gänzlich luftdicht zu machen. Somit kann keine Feuchtigkeit in den Innenraum des Kastenfensters eindringen und für Tauwasser sorgen.

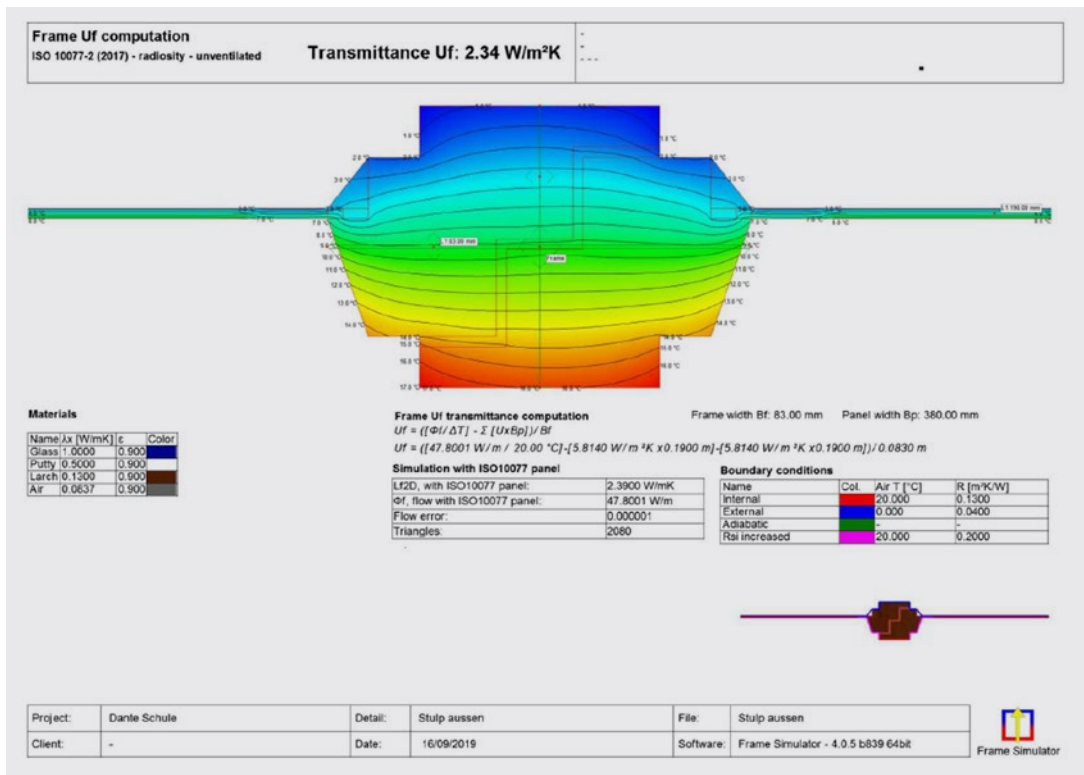
Berechnung des  
Wärmedurchgangs-  
koeffizienten des  
Rahmens Uf  
(Stulp - äußerer  
Fensterflügel)

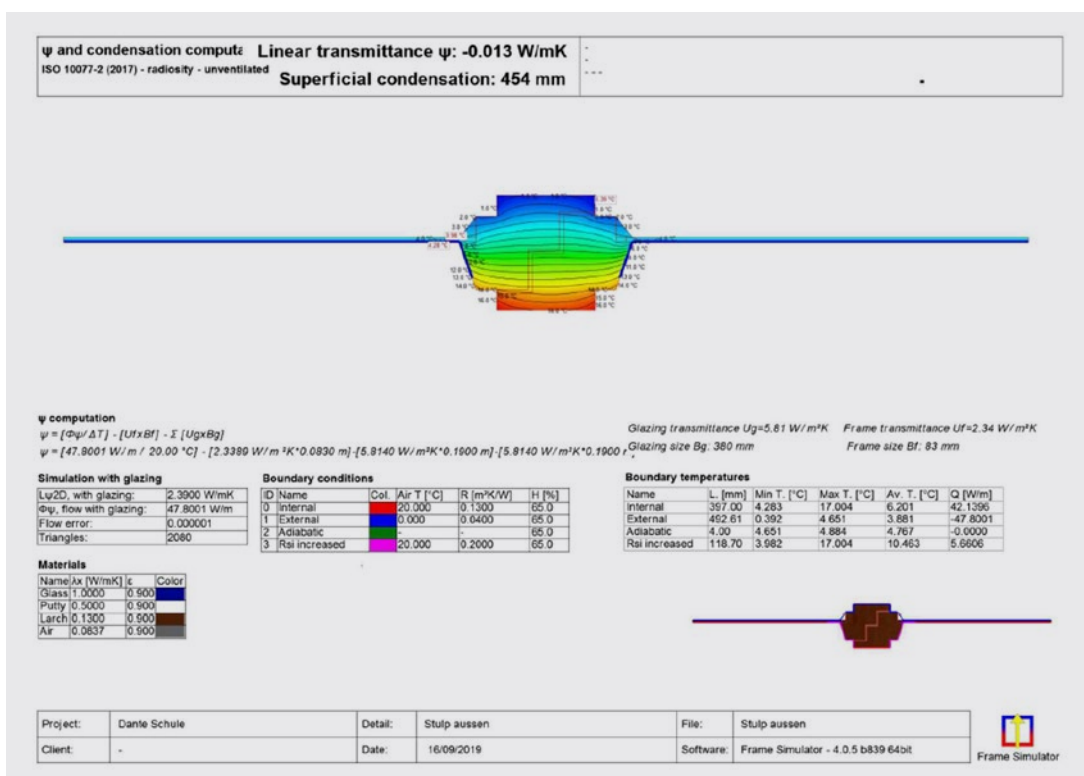
Berechnung des längen-  
bezogenen Wärmedurch-  
gangskoeffizienten des  
Randverbundes  
(Stulp - äußerer  
Fensterflügel)

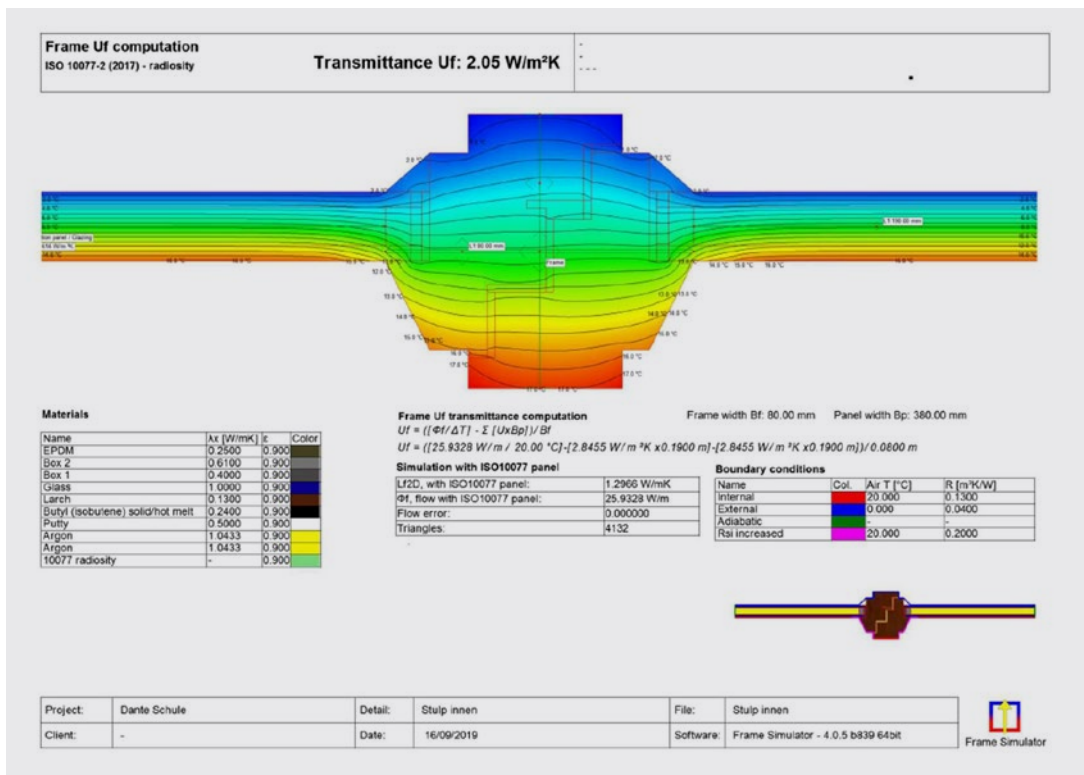
Berechnung des Wärmedurchgangskoeffizienten des Rahmens Uf (Stulp - innerer Fensterflügel nach Sanierung)
