# FESR LEGNATIVO

## REPORT Milestone 3.1 Specifiche tecniche preliminari del sistema

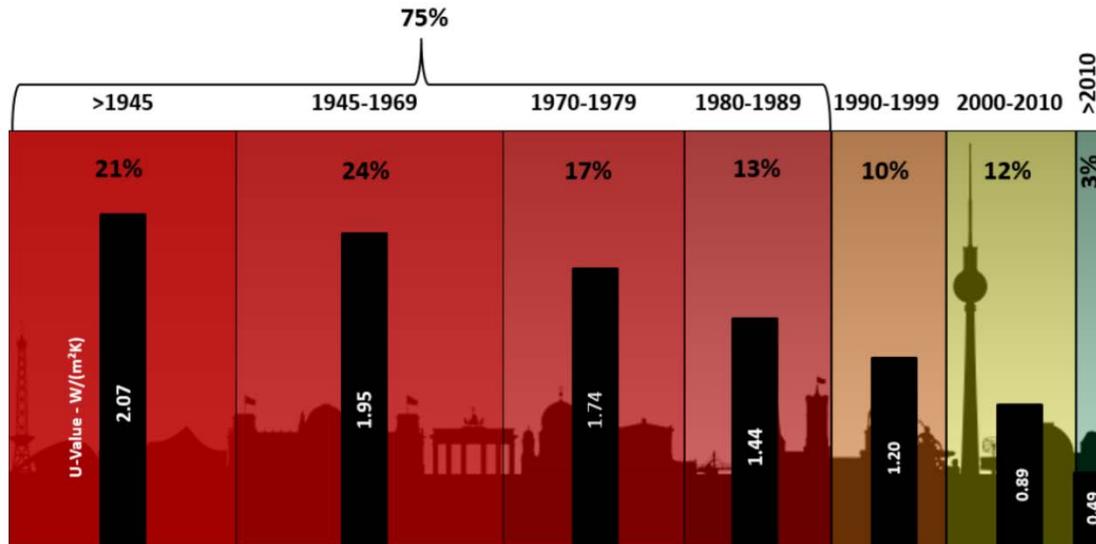
Figura 2 Edifici divisi per periodo storico. Fonte: EU Building Stock Observatory (in BPIE, 2017)

I dati presentati dal Building Stock Observatory dell'UE riportano le percentuali di edifici divisi per periodo storico, a cui viene associata una trasmittanza termica come indicatore delle qualità prestazionali dell'involucro. Come si evince dalla figura sottostante, il 75% degli edifici in Europa sono stati costruiti tra il 1945 e il 1989 e presentano performance termiche dell'involucro insoddisfacenti con valori di trasmittanza tra i 2 e i 1,44 W/mqK.

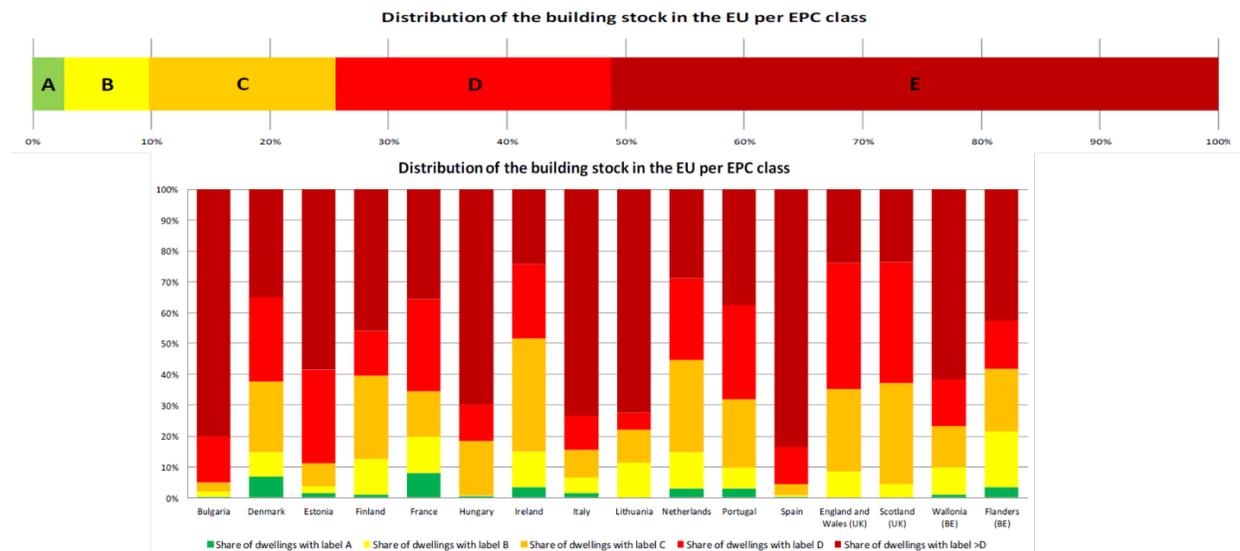
Figura 3 Parco edilizio europeo distribuito per EPC. Fonte: EU Building Stock Observatory (in BPIE, 2017)

Valutando lo stato del parco edilizio europeo dal punto di vista delle certificazioni energetiche invece, il 90% dell'edificato si trova al di sotto della classe energetica C con una distribuzione generalmente uniforme nei paesi analizzati. In Italia, più del 70% degli edifici si trova in classe energetica E, necessitando quindi di un rinnovamento dell'involucro ad ampio spettro.

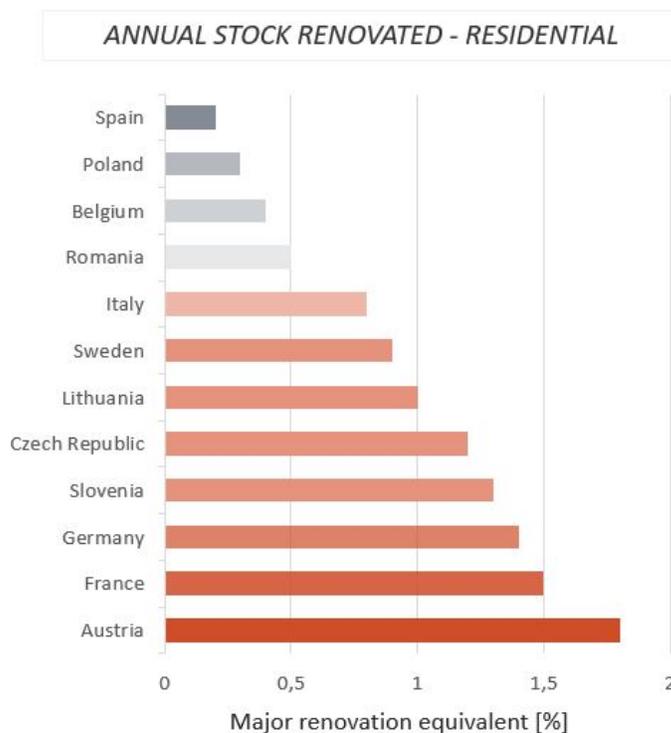
Figura 4 Indice di rinnovamento del patrimonio edilizio. Alcuni paesi a confronto. Fonte: Zebra 2020

Il grafico sottostante definisce il patrimonio edilizio riqualificato in alcuni paesi dell'UE, riferendosi ad un valore denominato "major renovation equivalent", un indicatore utilizzato per uniformare le informazioni e rendere confrontabili i consumi energetici tra i diversi paesi analizzati.

Gli interventi maggiormente significativi si ritrovano nei paesi del nord Europa, prima fra tutte l'Austria, seguita da Francia e Germania.

L'Italia si posiziona ad un livello medio-basso con un unico dato registrato nel 2012 pari a 0,77%.

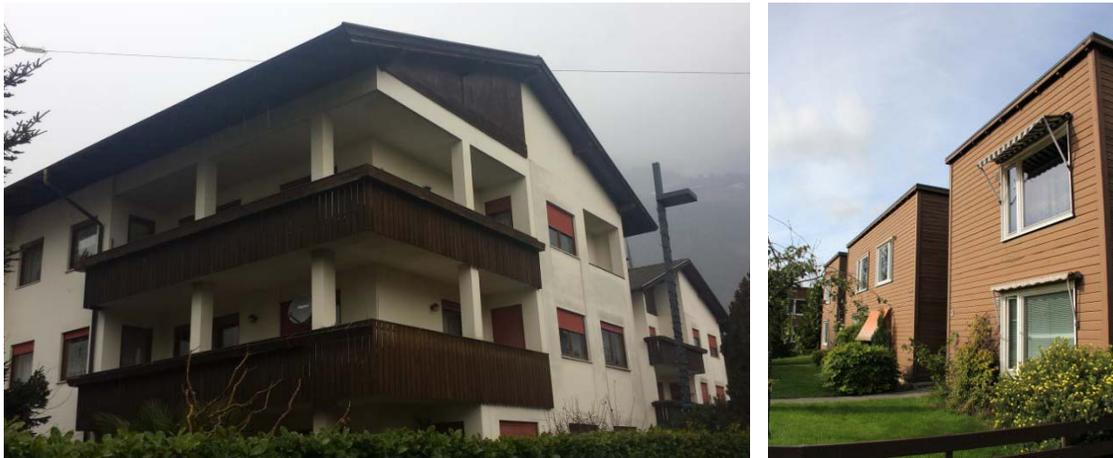
*Figura 5: Due edifici a confronto. A sinistra, un tipico edificio altoatesino. A destra, edifici unifamiliari in Norvegia.*

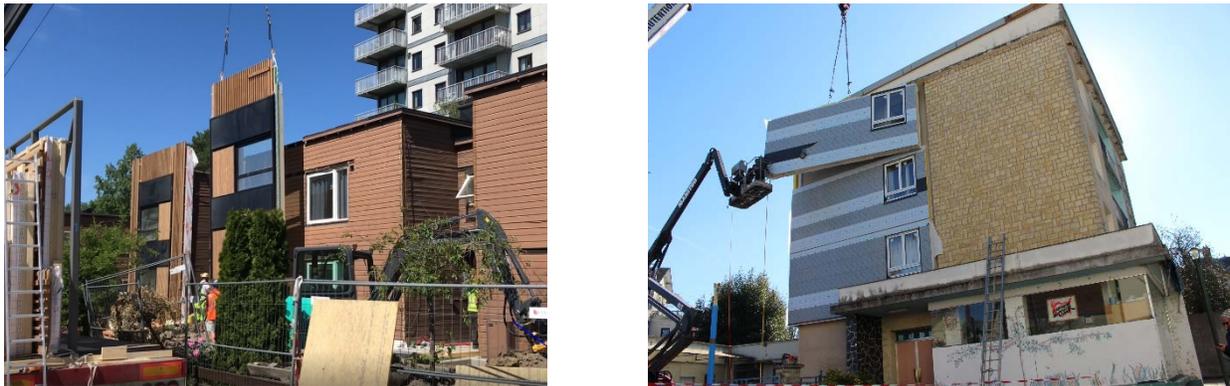
Figura 6: : Due sistemi a confronto. A sinistra, il progetto 4RinEU, a destra Bertim. © 4RinEU and Bertim projects

Uno dei driver più significativi è rappresentato dall'altezza dell'edificio che influenza la scelta della strategia di movimentazione e le modalità di installazione dei pannelli, oltre alla dimensione ed orientamento degli stessi. Per edifici fino a 3 piani di altezza si sono riscontrati maggiori vantaggi nell'impiego di pannelli a tutta altezza, per edifici più complessi e superiori ai 12 metri è prassi comune procedere per parti<sup>2</sup>.

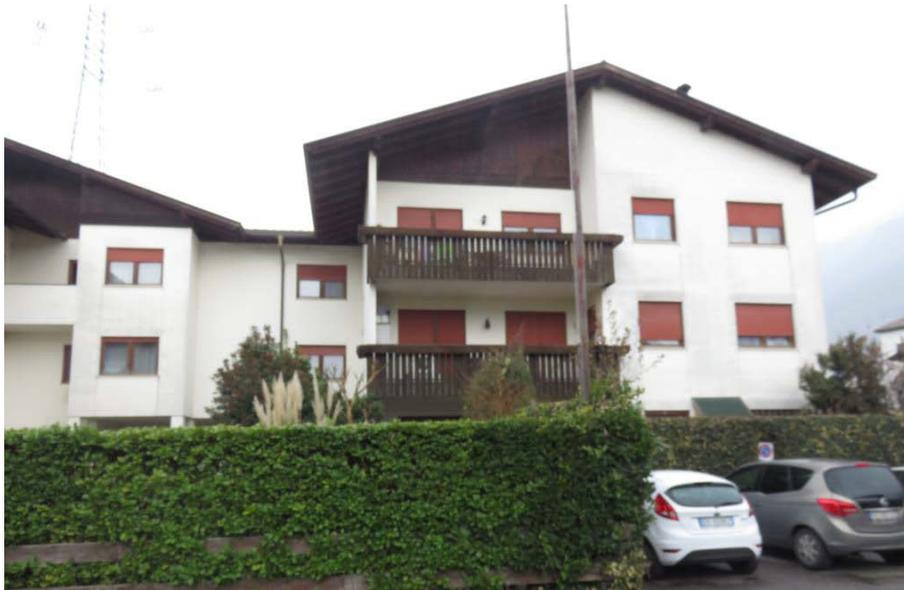
appartamenti, sopra i 12 metri di altezza, con facciate esterne intonacate e presenza di balconate più o meno complesse.

*Figura 8:Alloggi in Ladurner str n.6. © D 3.1.1, Klimakit project*

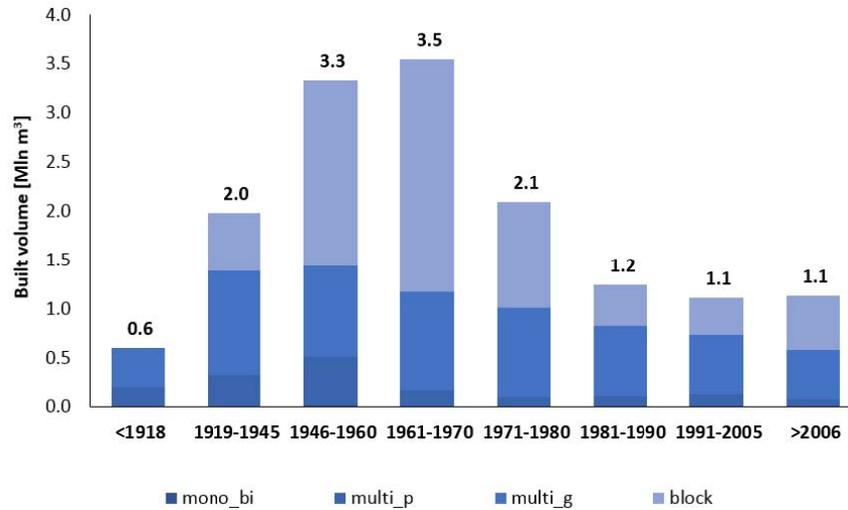
Grafico 1: Edifici residenziali a Bolzano divisi per tipologia e periodo di costruzione. © EU FP7 Sinfonia project

Contestualmente a questo, all'interno del progetto EU FP7 Sinfonia<sup>10</sup> è stato analizzato il comparto edilizio residenziale della città di Bolzano. Più del 45% degli edifici residenziali sono stati costruiti tra il 1946 e il 1970 con una preponderanza di edifici a blocco e multifamiliari di piccola dimensione (v. figura 1).

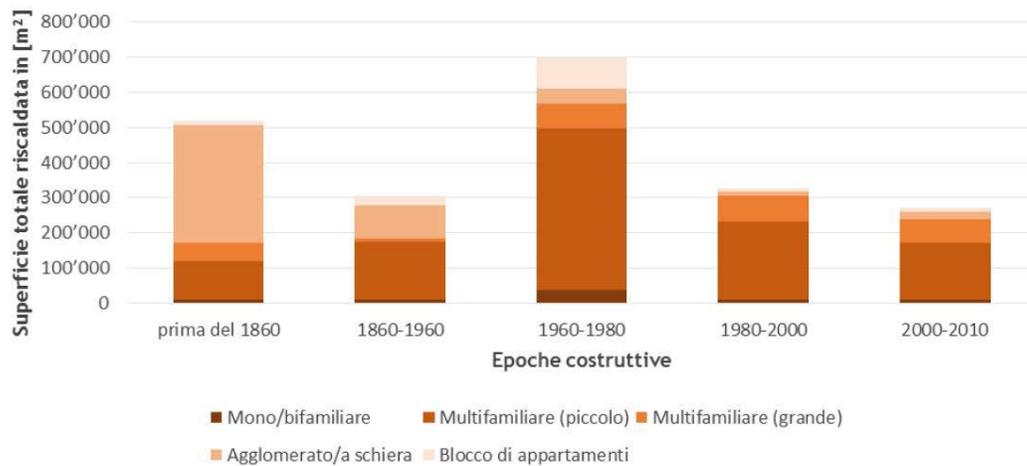
Grafico 2: Superficie totale riscaldata netta (mq) per ogni tipologia edilizia ed epoca di costruzione. © Comunità Valle Rotaliana-Konigsberg

In valle Rotaliana il 38% degli edifici residenziali è stato costruito tra il 1960 e il 1980, epoca del boom edilizio italiano, caratterizzato da una preponderanza di costruzioni multifamiliari piccole. Anche nel periodo antecedente il 1860 si è riscontrato un significativo sviluppo nel settore dell'edilizia abitativa, la maggioranza degli edifici sviluppatasi in questo caso risulta di tipologia a schiera.

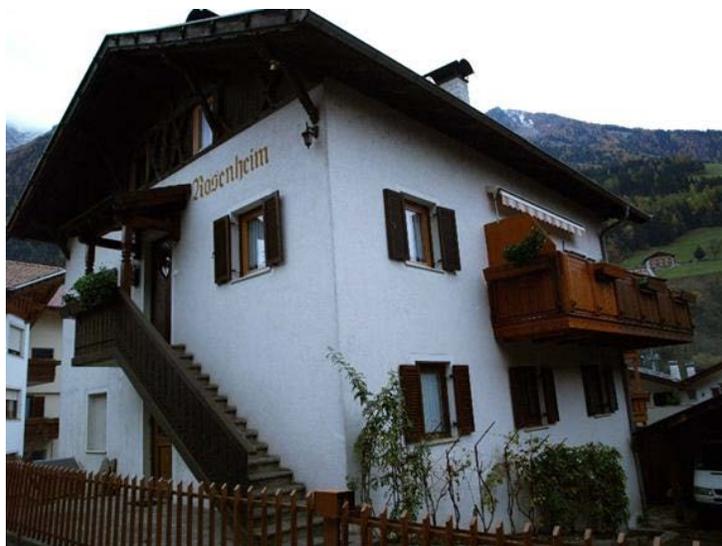
Figura 9: Edificio mono-bifamiliare a s. Martino in val Passiria. © D 3.1.1, Klimakit project.

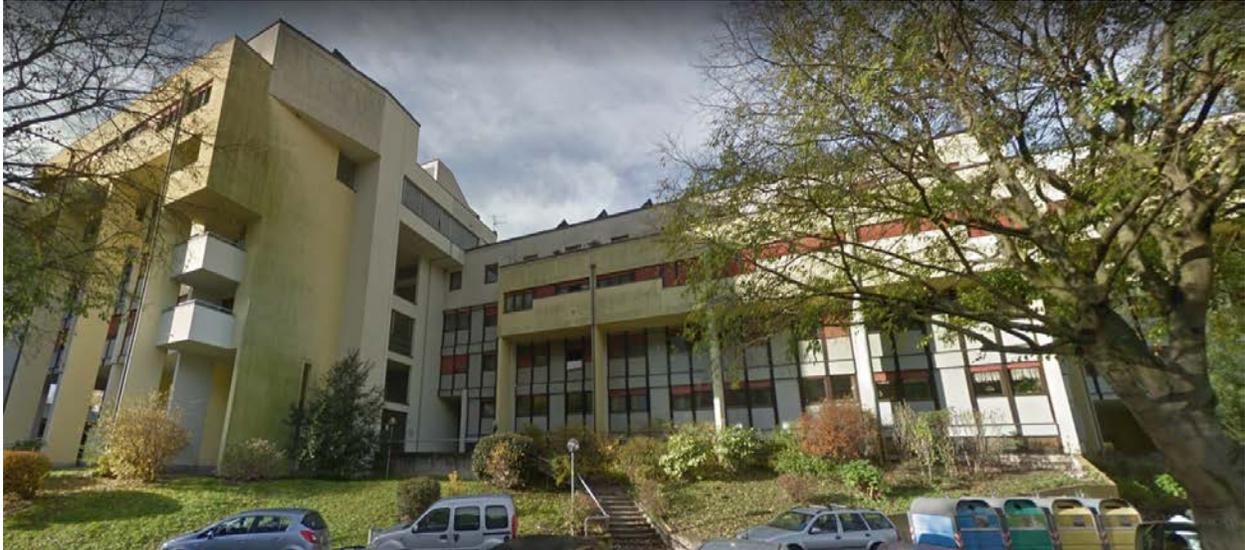
*Figura 10: Edificio di riferimento nr.1, fronte sud. . © Google Maps 2017*

La struttura portante dell'edificio è muratura in cemento armato con isolamento esterno in EPS di spessore 5 cm e tamponamenti realizzati con un sistema di pannelli coibentati metallici. La copertura è piana con 7 cm di isolamento termico ed impermeabilizzazione ricoperta di ghiaia.

I serramenti sono in metallo con doppio vetro.

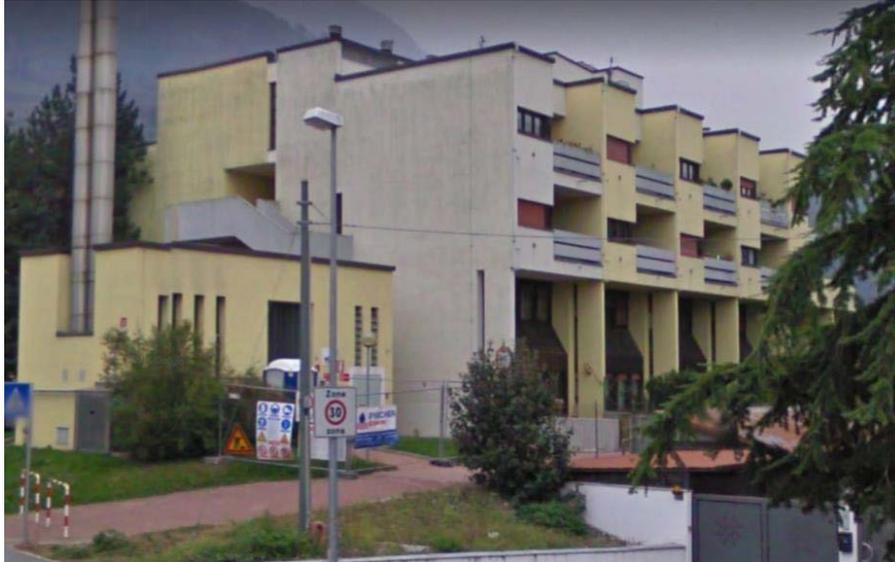
Figura 11: Facciate nord e ovest del complesso residenziale di via Damiano Chiesa, Sinigo. © D 3.1.1, Klimakit project

Questo edificio è particolarmente complesso dal punto di vista morfologico in quanto presenta aggetti di diversa natura quali balconi, sporti sorretti da pilastrate, ballatoi, corpi scala esterni e componenti dell'edificio a pianta ellittica, oltre a serramenti e bucatore di diversa caratterizzazione.

Dalle analisi effettuate all'interno del progetto Klimakit l'involucro edilizio in questione risulta caratterizzato da scarse prestazioni termiche e di tenuta all'aria, dovute principalmente all'utilizzo di pannelli coibentati metallici sulle facciate est ed ovest. Queste porzioni di edificio potrebbero essere facilmente smontabili e sostituite con nuovi sistemi di facciata in grado di eliminare l'elemento di discomfort attuale. Le superfici vetrate ed i balconi in questa parte di edificio risultano ombreggiate dalla vegetazione circostante e non risulta ottimale ai fini del guadagno energetico di apporti solari gratuiti la loro conversione in verande.

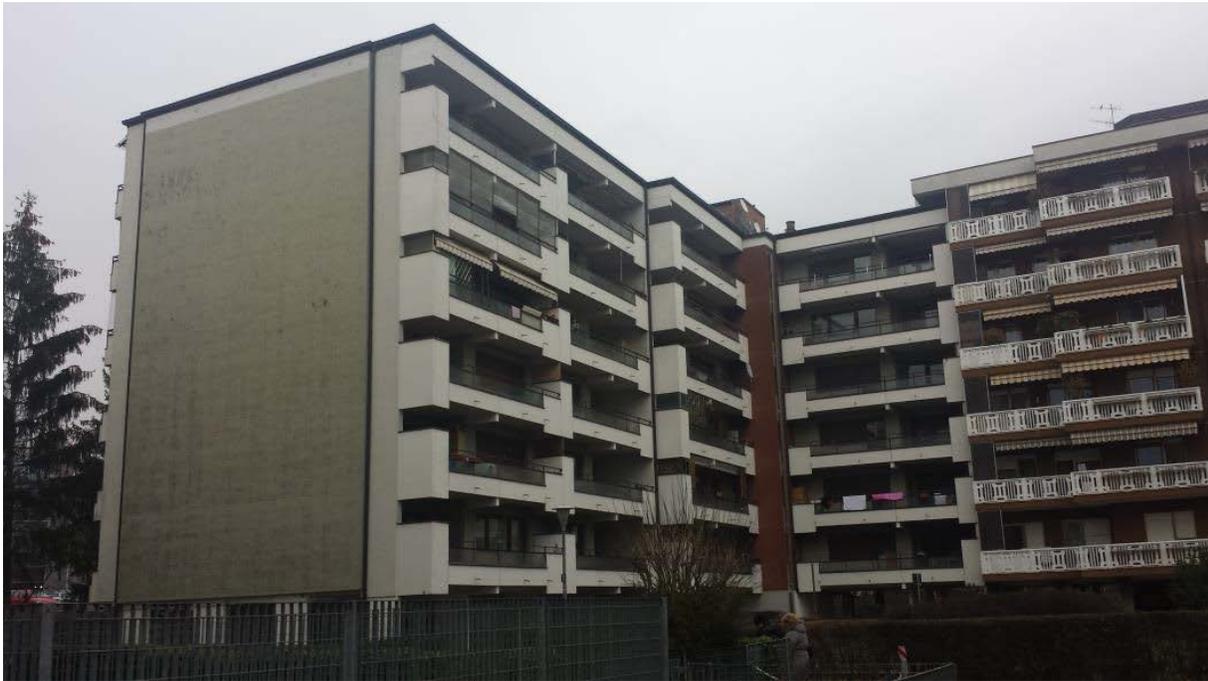
*Figura 12: Vista del cortile interno della facciata sud ed ovest dell'edificio situato in piazza San Vigilio n.11-12, Merano © D 3.1.1, Klimakit project*

Il secondo edificio individuato per l'analisi rappresenta un edificio multifamiliare grande a tipologia a blocco, costruito nel 1977. Si tratta di un edificio di 6 piani fuori terra a Merano, in piazza S.Vigilio 11-12, con un totale di 24 alloggi suddivisi in due vani scala e collegati all'autorimessa comune sotterranea. Nel piano interrato si trovano i garage, le cantine, i vani tecnici e la centrale termica.

Le caratteristiche costruttive dell'edificio definiscono una struttura portante di elementi in calcestruzzo di spessore 20 cm con cappotto esterno in EPS di 5 cm. Le pareti non portanti sono in calcestruzzo prefabbricato con ca. 4 cm di isolamento termico all'interno dell'elemento e un cappotto termico esterno in EPS di 5 cm. La copertura è piana con struttura in legno coibentata con 5 cm di XPS e rivestita in lamiera.

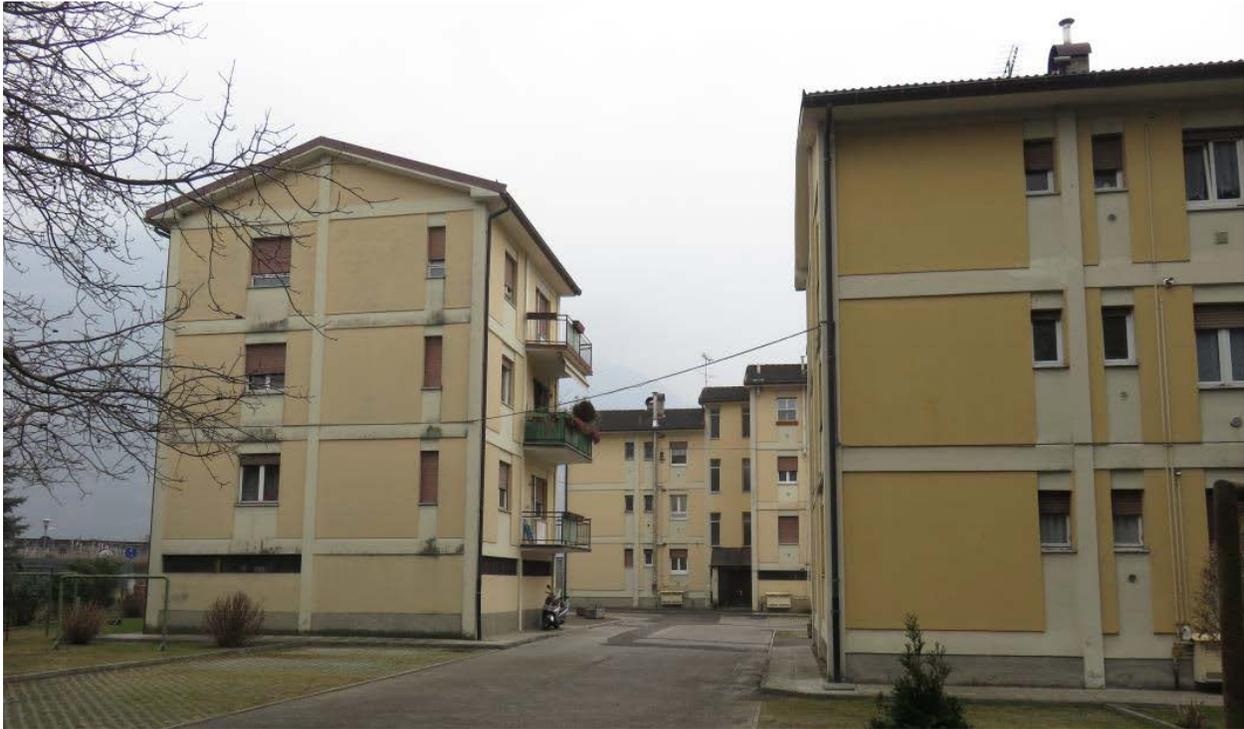
*Figura 13: Edificio in rione S. Antonio, Merano. © D 3.1.1, Klimakit project*

L'edificio di riferimento numero 3 è un edificio multifamiliare piccolo a tipologia a blocco, situato nel rione S. Antonio a Merano, composto da 5 edifici di 3 piani fuori terra senza piano interrato. Questo complesso residenziale, risalente al 1962, si presenta con ampi spazi esterni adibiti ad orti e verde privato, il totale degli alloggi è 35 di cui 27 di proprietà di IPES e 8 di proprietà privata.

La muratura esistente è costituita da uno strato esterno di mattoni forati da 12 cm ed uno interno di 8 cm separati da un'intercapedine d'aria ferma di 8 cm. I solai sono in laterocemento, privi di isolamento.

La copertura è a falde, in laterocemento e non isolata termicamente. I serramenti, originariamente in legno sono stati parzialmente sostituiti con elementi in PVC.

L'edificio necessita di interventi di isolamento in facciata, facilmente operabili con strutture prefabbricate grazie all'omogeneità morfologica delle pareti esterne. La semplice lettura della struttura portante e la regolarità degli elementi costruttivi permette una progettazione dell'intervento rapida e lineare.

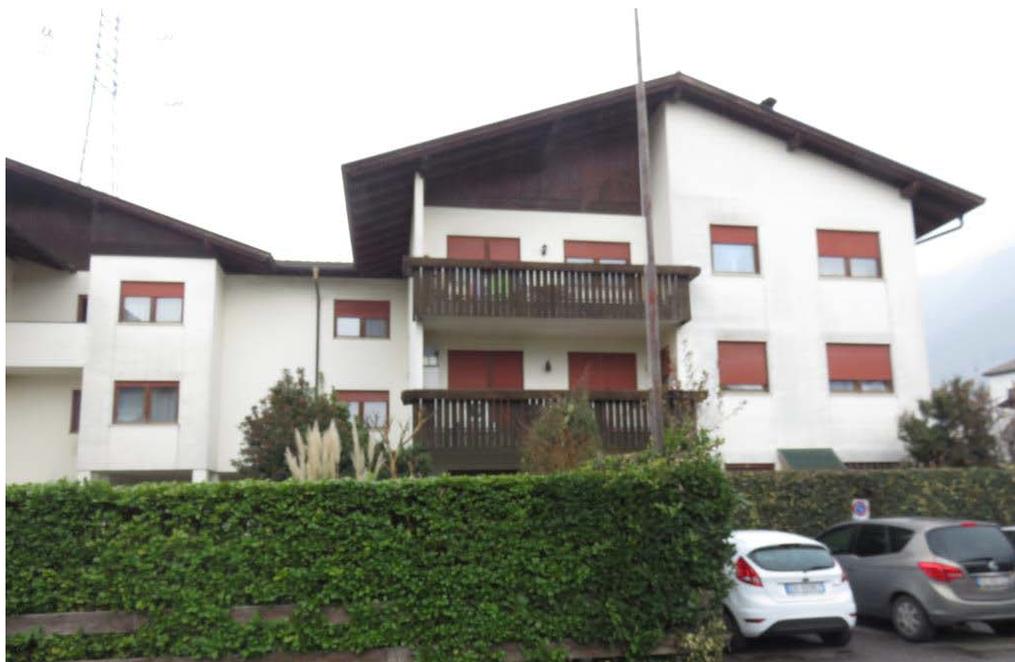
*Figura 15: Edificio di riferimento n.4, fronte strada. © D 3.1.1, Klimakit project*

L'intervento in facciata con sistemi prefabbricati può risultare ottimale su alcune parti dell'edificio mentre nelle restanti sulle quali vi è complessità maggiore è possibile lavorare con il sistema a cappotto tradizionale (balconi, piccole porzioni di facciata, aggetti...).

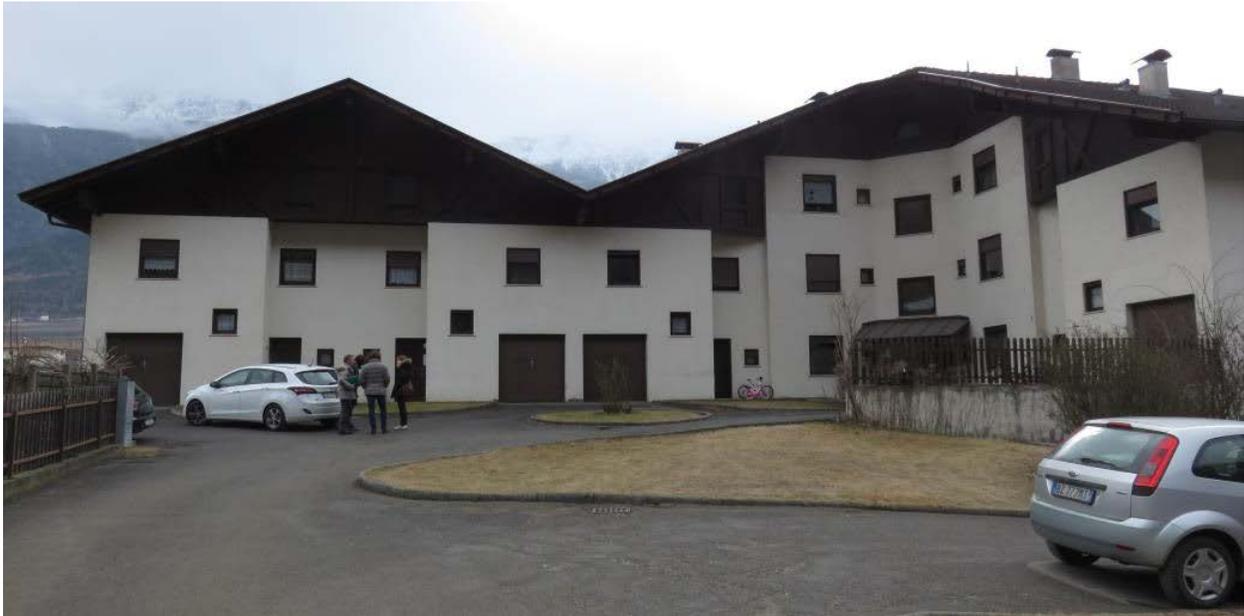
Figura 16: Edificio di riferimento n.5, alloggi in via Stava 73, Naturno. © D 3.1.1, Klimakit project

L'edificio di riferimento numero 5 è un edificio multifamiliare piccolo a tipologia mista, a schiera e a blocco, costruito nel 1977. È a due piani fuori terra situato a Naturno. Si tratta di una tipologia tipica presente nelle località montuose tra Bolzano e Merano. Il complesso, composto da 10 alloggi, di cui 4 duplex e 6 alloggi disposti su 3 piani e serviti da un unico vano scala.
